آثار سیناء جزیرة فرعون

## مشروع هيئة الآثار المصرية لترميم وتطوير قلعة صلاح الدين الأيوبي

SINAI MONUMENTS
ISLAND OF PHARAOUN
CITADEL OF SALAH AL-DIN

EGYPTIAN ANTIQUITIES ORGANIZATION

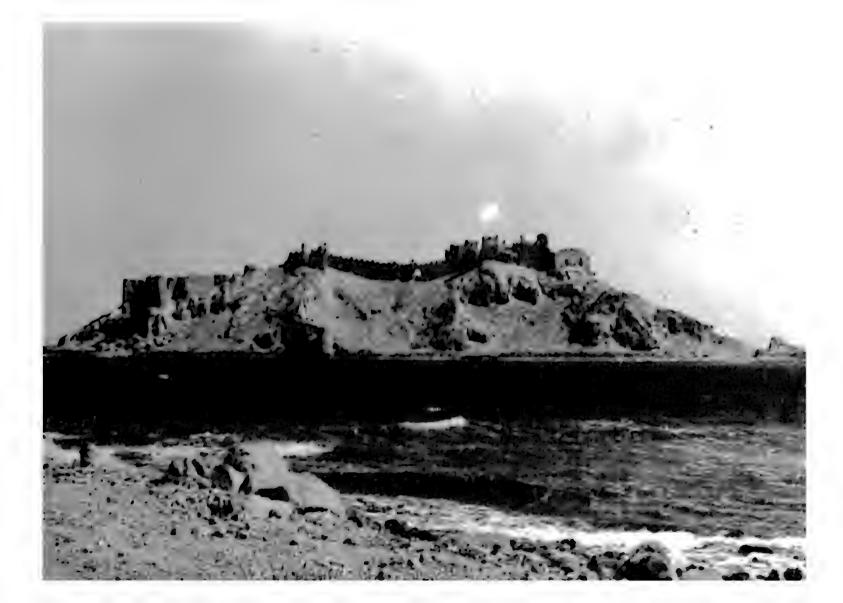
التحصينات الجنوبية وبقايا السور الخارجي الذي كان يحيط بالجزيرة . قبل الترميم .

The southern fortifications and the remains of the exterior wall that was surrounding the island before the restoration.

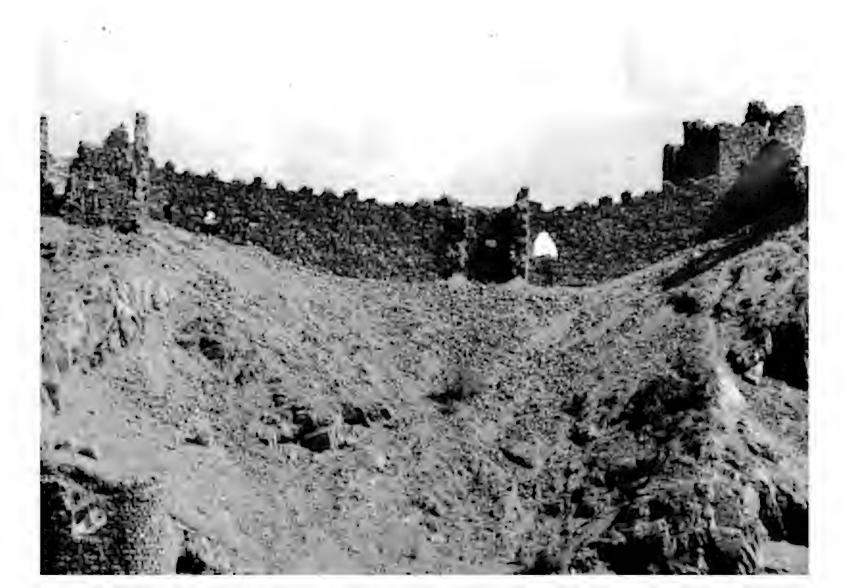
المستوى العلوي للتحصين الشمالي قبل الترميم .

The upper level of the northern fortification before the restoration.

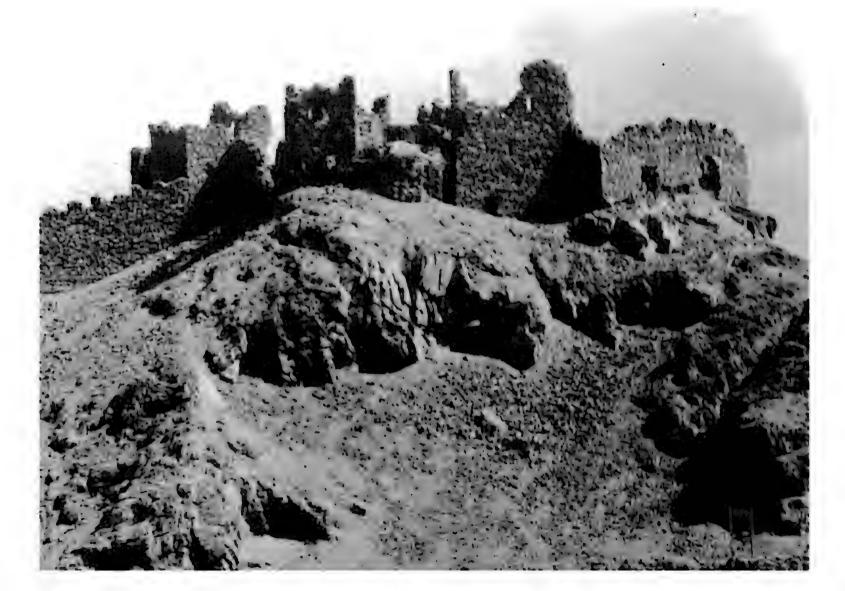
The middle door and the stairs leading to the

الباب الأوسط والسلم المؤدى إلى المستوى الثاني للتحصين الشمالي

قبل الترميم .

second level of the northern fortification before the restoration.

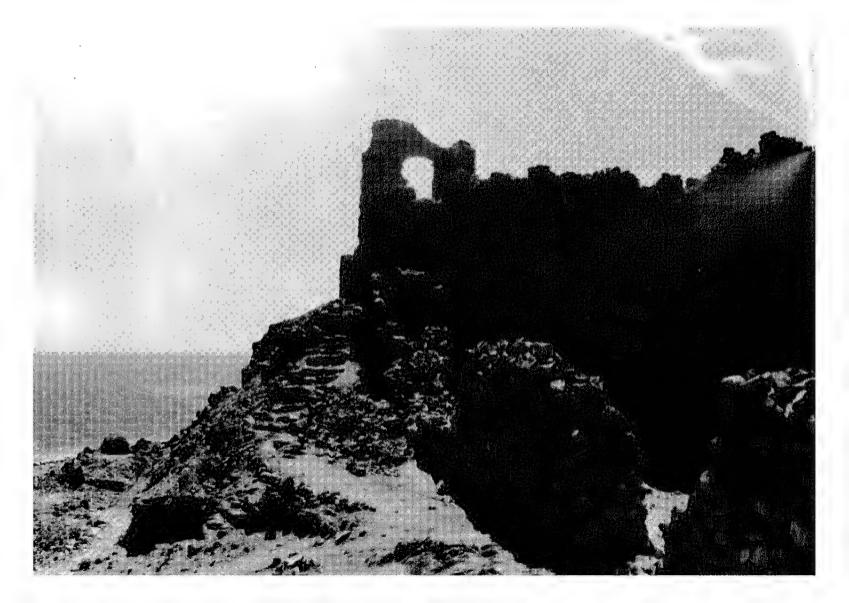
المدخل الرئيسي للتحصينات الشمالية قبل الترميم .

The main entrance of the northern fortifications before the restoration.

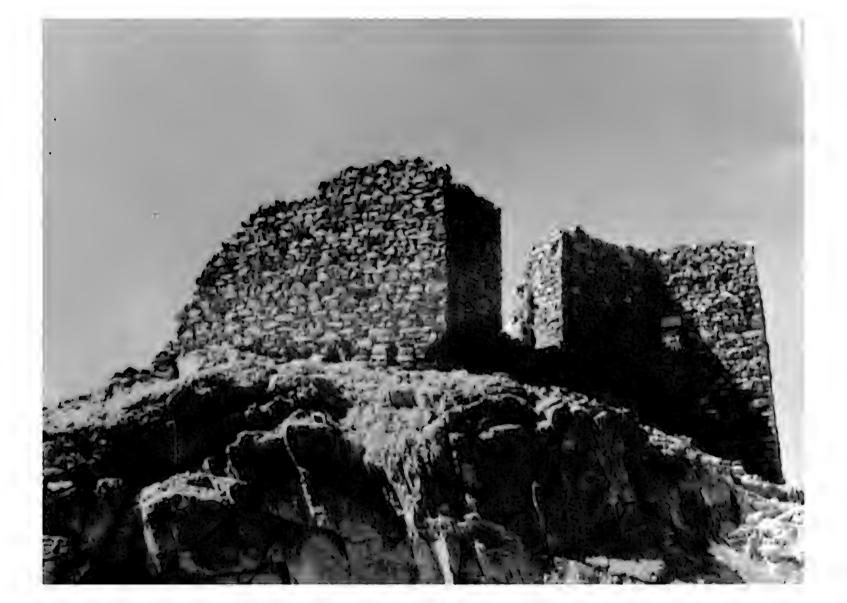
المدخل الرئيسي من الداخل وكذلك مدخل أحد الأبراج قبل الترميم .

The main entrance from the interior and an entrance of a tower before the restoration.

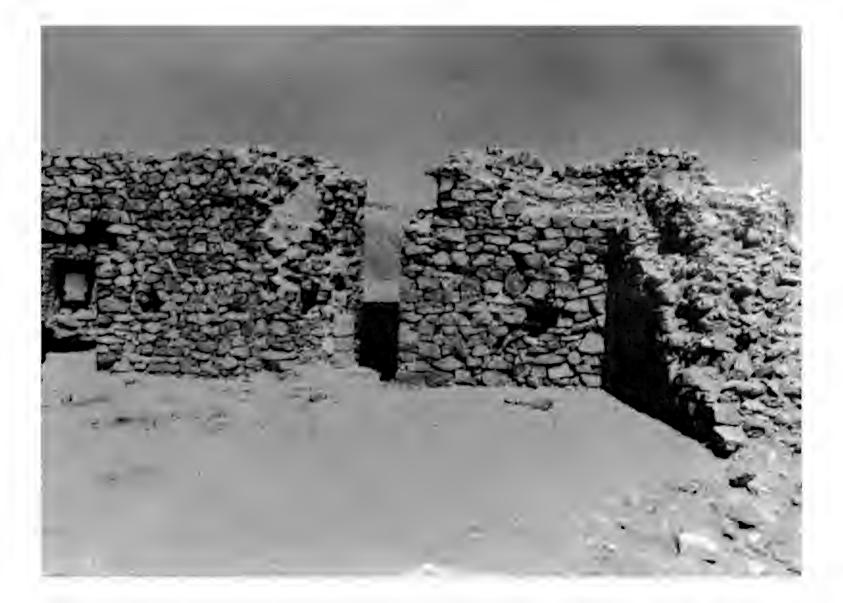
السور الغربي للتحصينات الشمالية من الداحل قبل الترميم .

The western wall of the northern fortifications from the interior before the restoration.

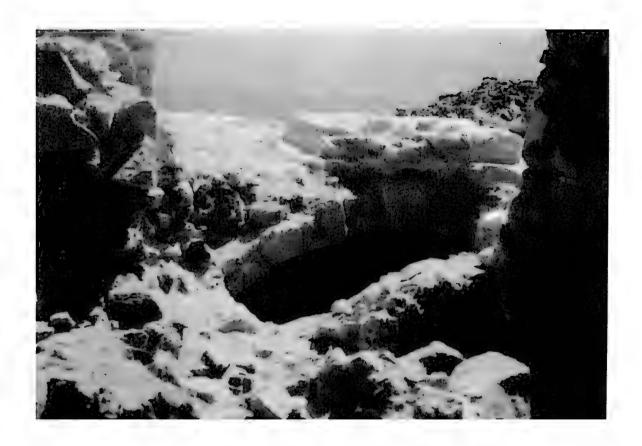
سقف الصهريج بالمجموعة الجنوبية قبل الترميم .

The ceiling of the cistern of the southern group before the restoration.

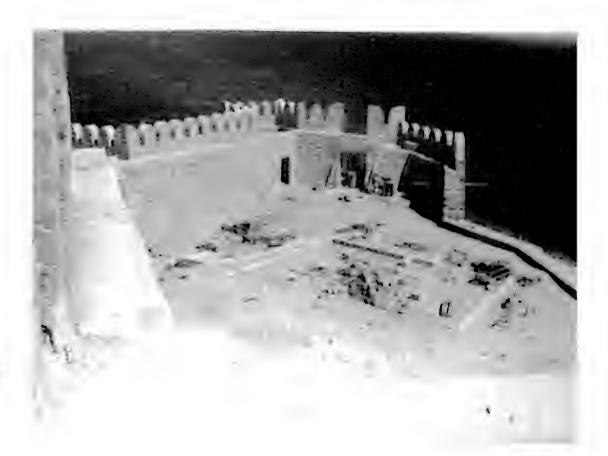
خزان المياه من الحارج أثناء الترميم .

The water tank from the exterior during the restoration.

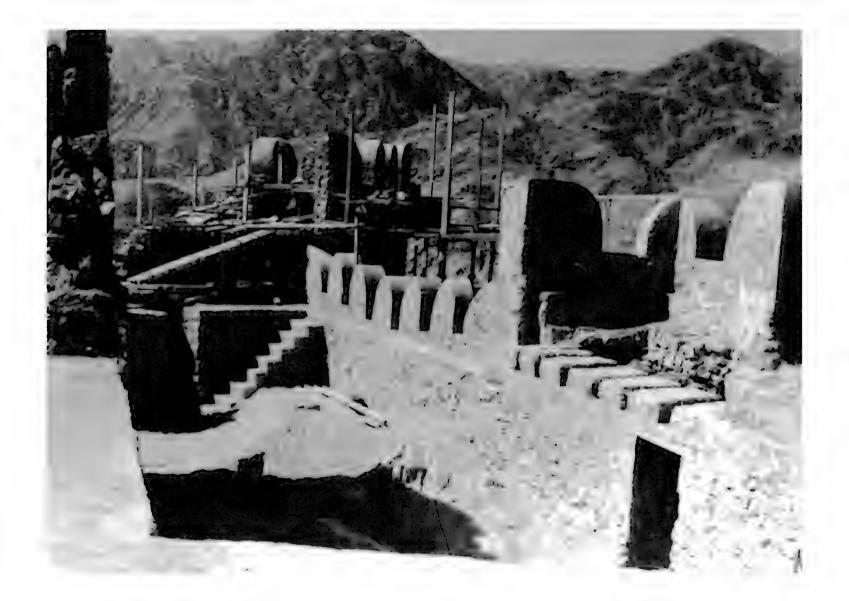
جانب من السور الغربي للتحصينات الشمالية أثناء الترميم .

Part of the western wall of the northern fortifications during the restoration.

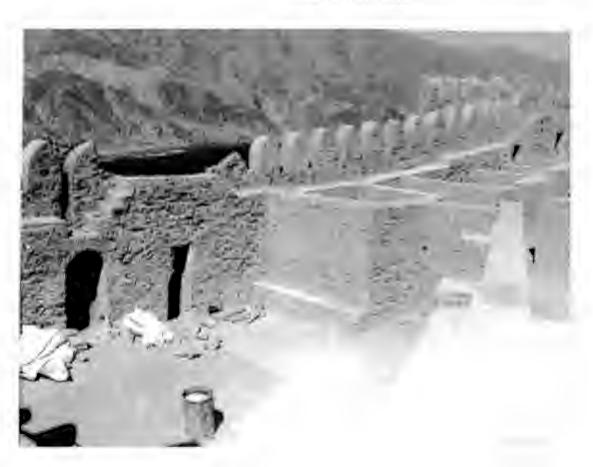
السور الغربي من الداخل وبعض المبانى الداخلية للتحصينات الشمالية أثناء الترميم .

The western wall from the interior and some inner buildings of the northern fortifications during the restoration.

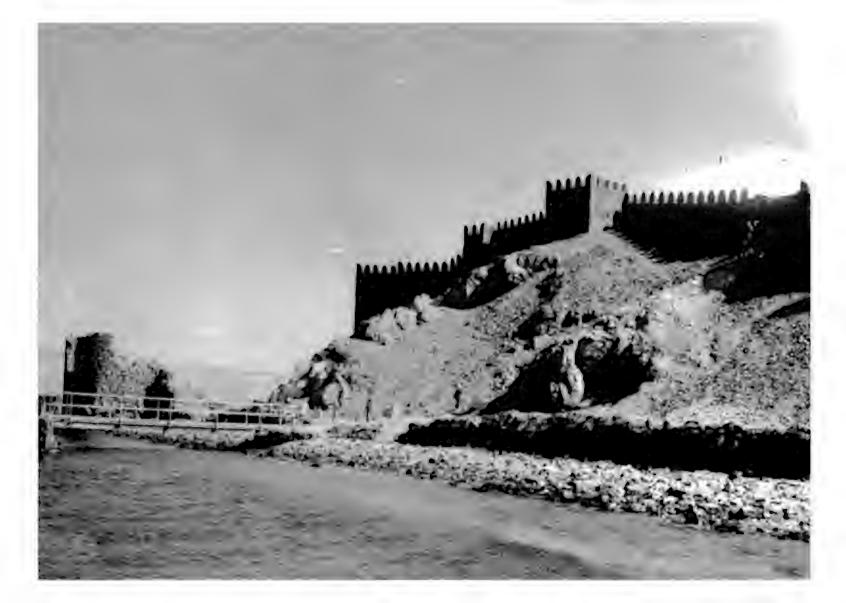
السور الغربي وأحد أبراج التحصينات الشمالية بعد الترميم .

The western wall and one of the northern fortifications towers after the restoration.

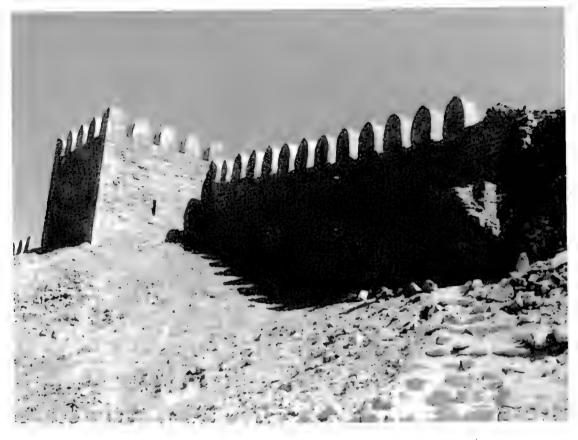
السور الغربي وأحد أبراج التحصينات الشمالية حيث تظهر الشرفات التى كان الجنود يقفون وراءها بعد الترميم .

The western wall and one of the northern fortifications towers including the battlements after the restoration.

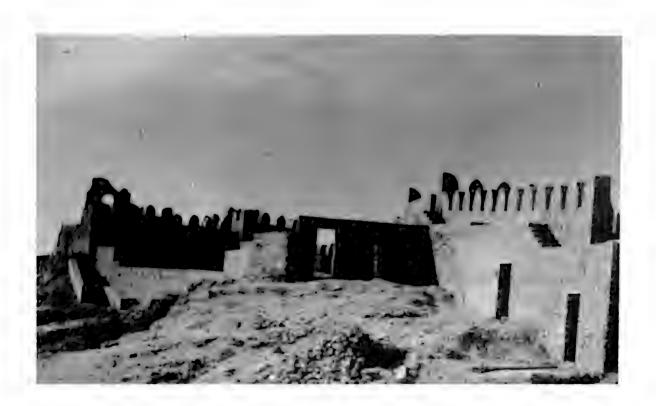
أحد أبراج التحصينات الشمالية بعد الترميم .

One of the northern fortifications towers after the restoration,

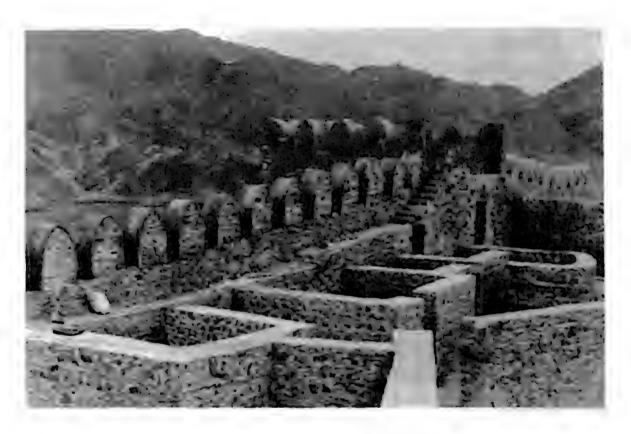
حجرات الإعاشة والخدمات للجنود بعد الترميم .

The rooms of the soldiers after the restoration.

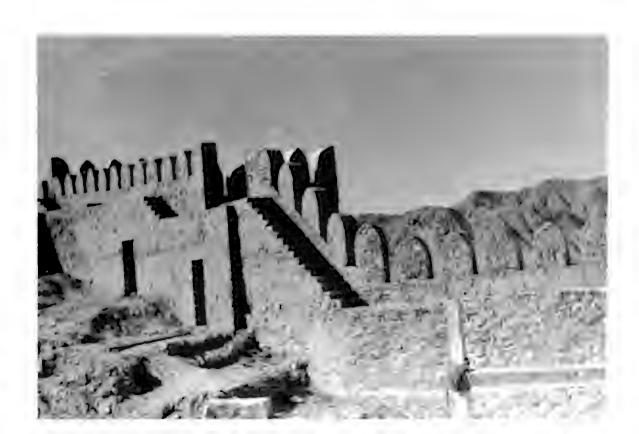
السلم المؤدى إلى الباب الأوسط بُعد الترميم.

The stairs leading to the middle door after the restoration.
